# Kartlegging av mikroplastkilder i urbant miljø fra land til sjø - kilder, mengder og spredning

## Urban mikroplast

**Rapport 8-2022** NORCE Klima og miljø

| Oppdragsgiver | Bergen Kommune |

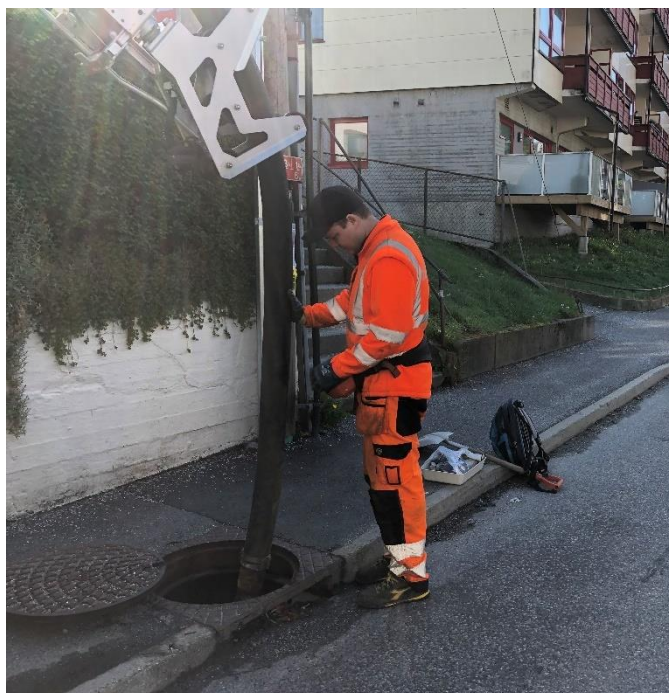
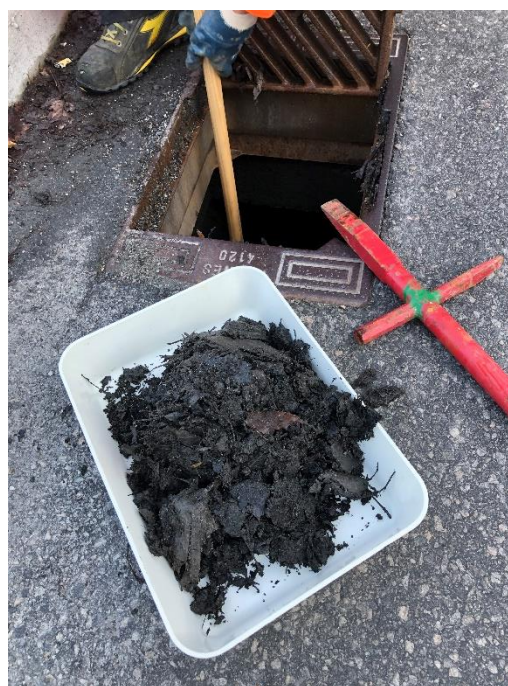
Figur 3.3. Til venstre: Kjøretøyet i ferd med å fjerne overvann fra et sandfang. Til høyre: Sedimentprøver tas med spade fra en sandfangskum. Foto: NORCE, Einar Bye-Ingebrigtsen.

Sandfangskummene ble åpnet av Løvaas Maskin AS eller Bergen Bydrift AS og overvannet ble fjernet om nødvendig (Figur 3.3). En blandet prøve på ca. 2 kg av sedimentet ble samlet med en stålspade fra ulike steder i massen. Det ble ikke tatt prøver av vannet i sandfangskummen.

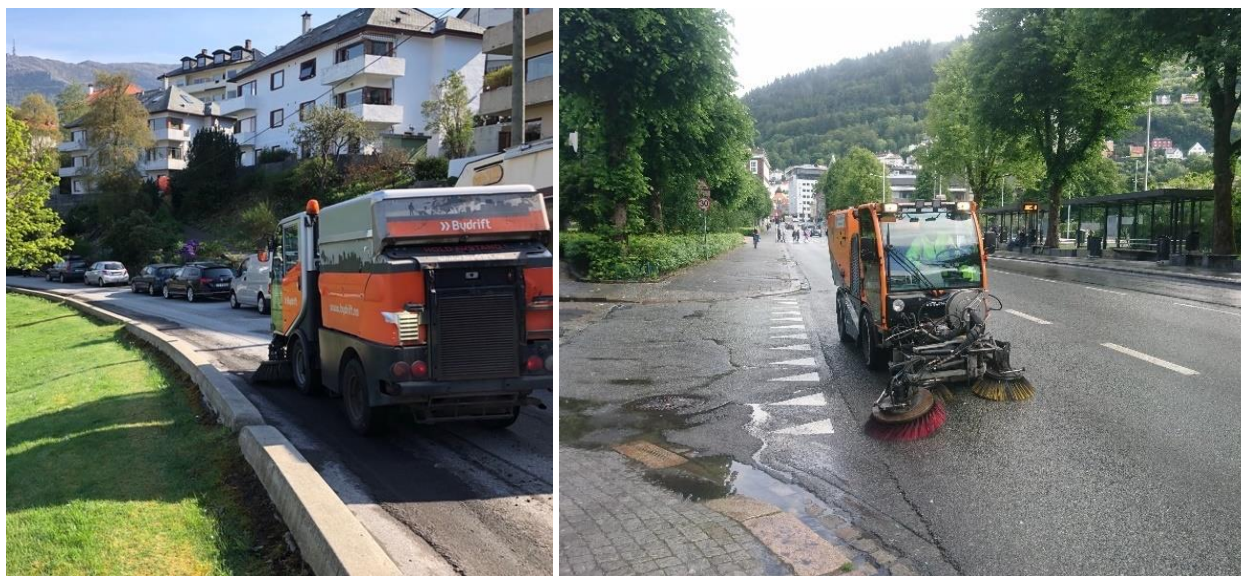
Figur 3.4. Kostemasser fra veikantene blir samlet inn ved hjelp av Bydrifts egne kostebiler og mannskap.  
Foto: NORCE, Einar Bye-Ingebrigtsen.

Kostemasser ble samlet inn med egnede kostebiler (Figur 3.4), kostebilen var ren og tom ved dagens start, og ble tømt mellom hver gate. Det ble gjort forsøk på å standardisere en bestemt kostelengde (150m), dette ble ikke overholdt pga. lite materiale i byområdene. Av denne grunn kan ikke konsentrasjonene standardiseres til veilengde. Kostemassene ble samlet inn fra veikanter i strekninger på 150 til 1100 m (avhengig av mengden sediment i området) (Tabell 4.3). Under kostingen ble gaten sprayet med vann for å begrense støvspreidningen. En prøve på ca. 2 kg ble deretter tatt med spade fra kjøretøyets oppsamlingskammer. Det ble lagt til grunn at materialet ble blandet under oppsamling, og prøven ble ikke ytterligere blandet under prøvetakning.

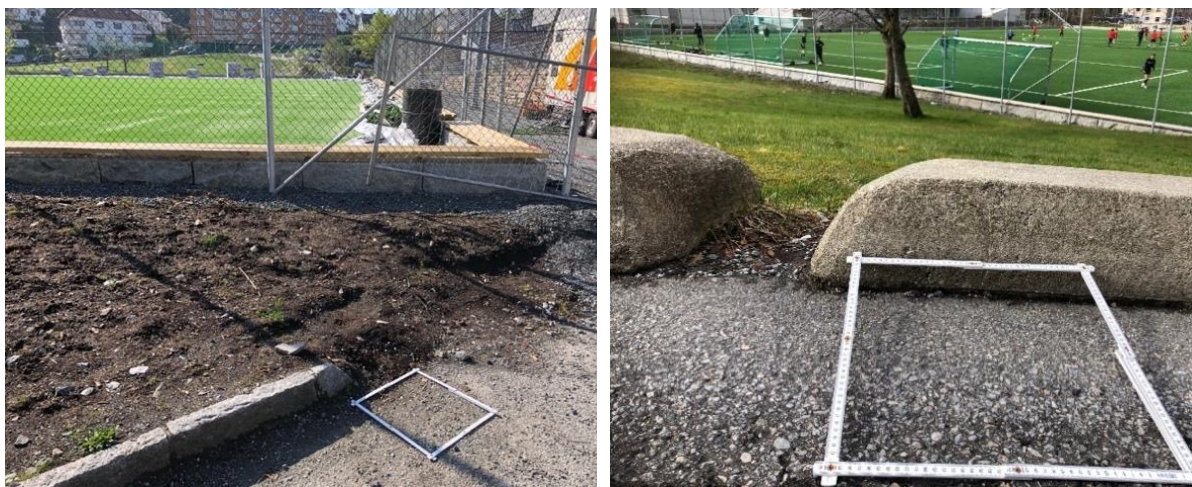
Figur 3.6. Eksempler på prøveområder for kunstgressgranulat og mikroplast rundt kunstgressbanen. Sediment fra områder på 40x40 cm ble samlet inn med kost og stålsjade. Foto: NORCE, Marte Haave

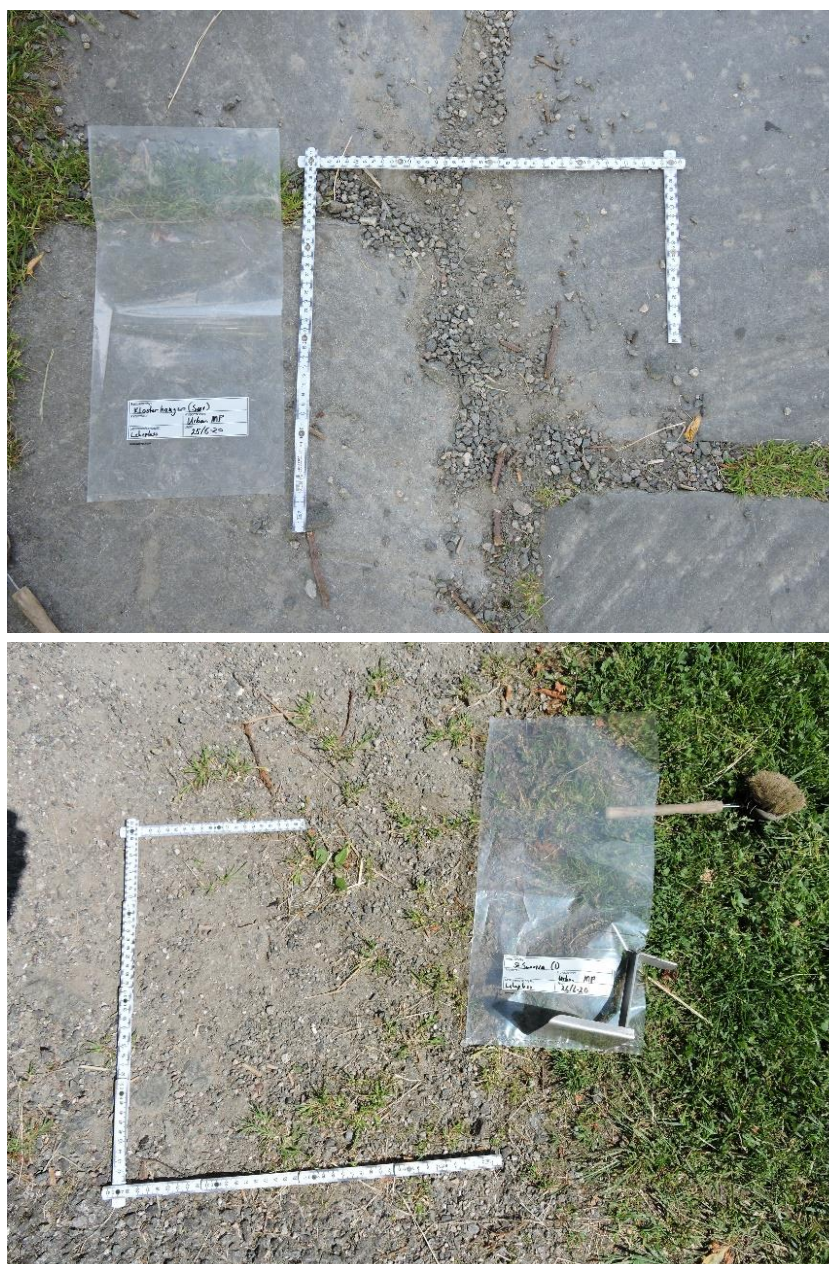
Figur 3.8. Illustrasjon av prøvetaking ved groper og naturlige oppsamlingspunkter i underlaget der mikroplast forventes å avsettes. Foto: NORCE

Prøvene ble samlet inn ved utgangene av lekeplassene, særlig fra groper og grøfter der materiale kan havne med overflatevann. Prøvene representerer dermed ikke et gjennomsnitt, men oppsamlingspunkter der det er naturlig å finne mikroplastmateriale om det skulle skje avrenning og spredning fra lekeplassen. Sediment ble samlet inn fra et kvadratisk område på 40x40 cm med en rustfristålskje/spade i omtrentlig 2 cm dybde (Figur 3.8). Det var ikke økonomisk ramme for å ta mange prøver fra hver lekeplass for en grundigere vurdering av spredningsradius. Mikroplast fra fallunderlagene ble også observert utenfor lekeplassene og kan derfor bekreftes, men ikke kvantifiseres i denne undersøkelsen.

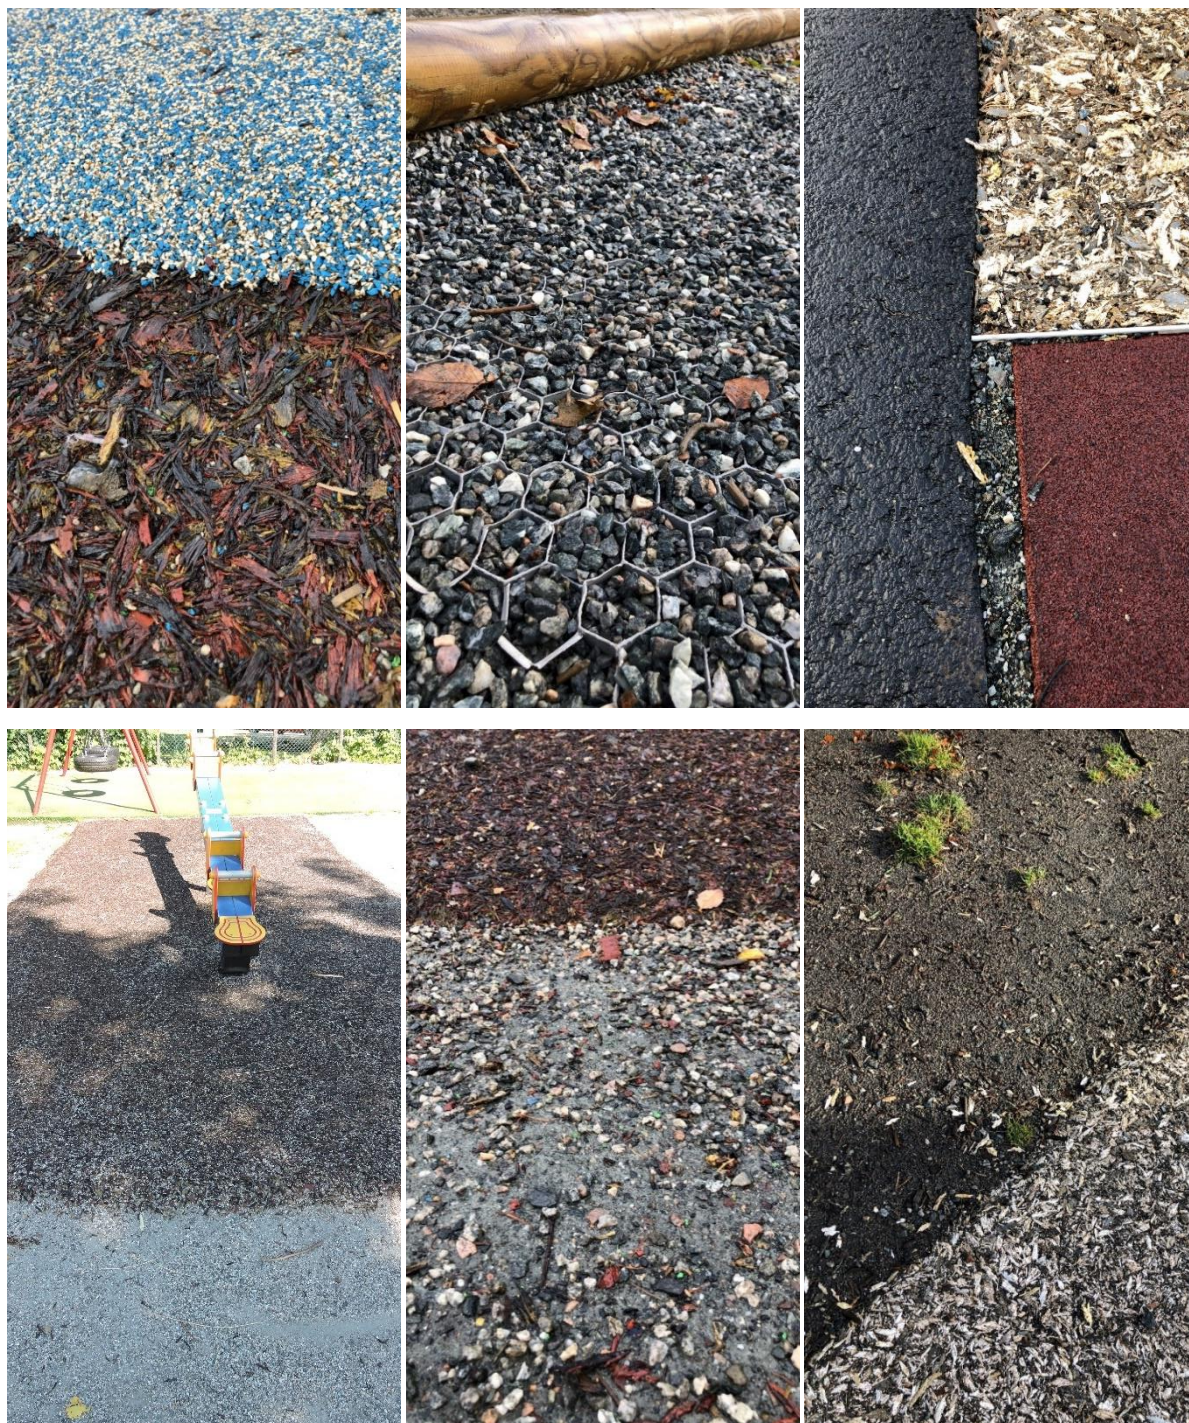
Figur 3.9. Eksempler på fallunderlag. Fra øverst fra venstre: Gummibark; gressarmering; asfalt, gummibark og gummi heller sammen; nederst: sand og grus inntil fallunderlag med slitasje og synlig spredning av gummibark og playtop underlag. Foto: NORCE

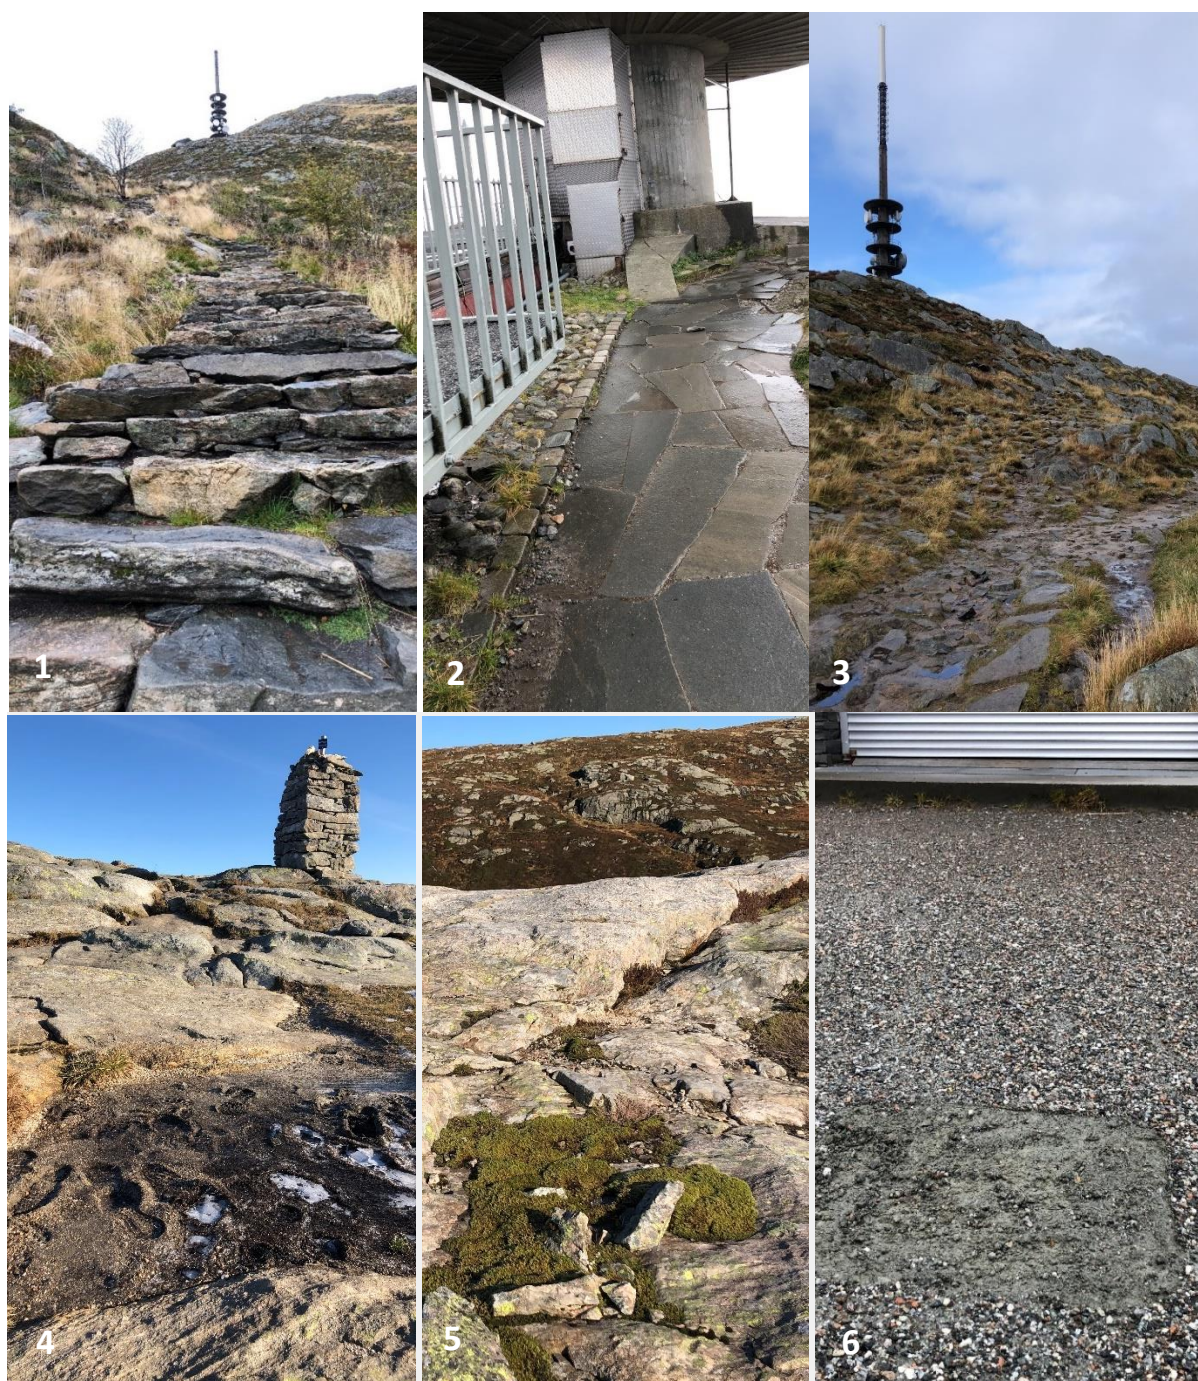
Figur 3.11. Prøvepunktene fra sentrumsnære turstier og fjell. Fra venstre øverst: 1: Oppstemten; 2: Ulrikstoppen; 3: Tursti Vidden 1; 4: Tursti vidden 2; 5: 100meter fra stien; 6: Brushytten snuplass. Foto: NORCE, Marte Haave

Oppstemten er den mye brukte oppstigningen til Ulriken. Trappen er en steintrapp med sand mellom trinnene. En prøve (1) ble samlet inn fra mellom trappetrinnene. På toppen er en steinlagt plass foran inngangen til Ulriksbanen hvor en prøve (2) ble tatt. Tre prøver ble samlet inn fra sand/sediment langs turstien over Vidden mellom byfjellene Ulriken og Fløyen: En prøve ble samlet inn fra et lavt punkt som oversvømmes ved regn, med fin sand og gjørme (3). En prøve ble samlet inn fra midt på stien ved en blankslitt knaus, området er ellers mye grus og sand (4). Ved den høyeste delen av Vidden tursti ble en prøve samlet inn 100 m fra stien (5). En prøve av grusen ble samlet inn midt på plassen ved Brushytten (6), her kan også biler passere.

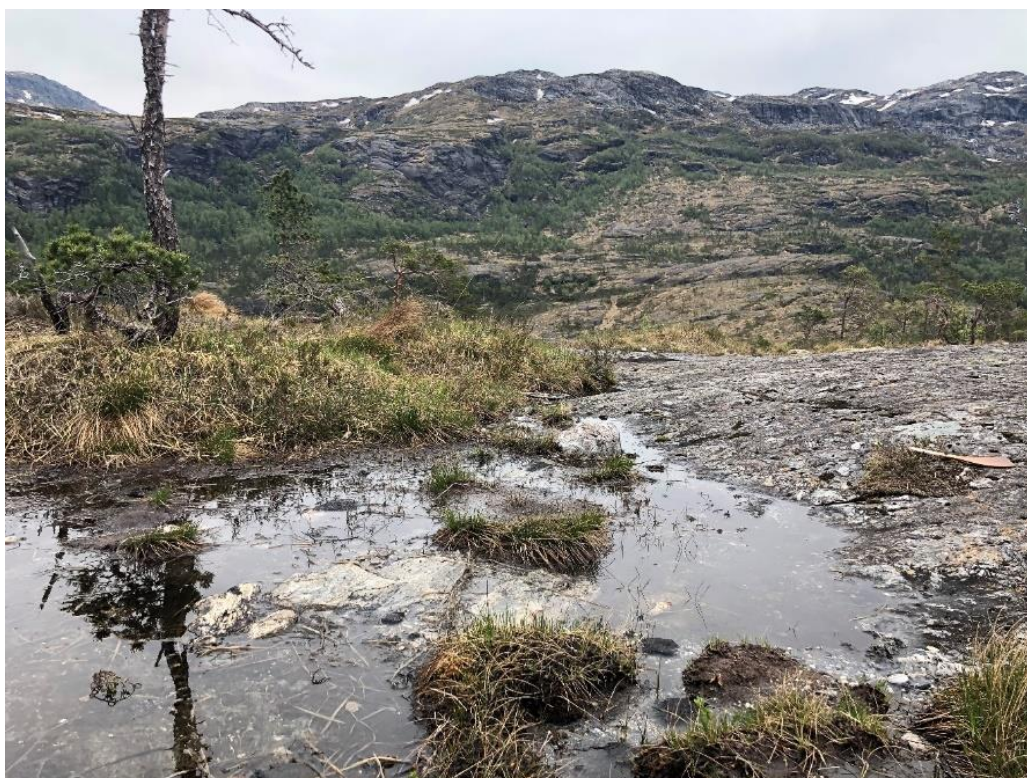
Figur 3.12. Øverst: Kart over Vikedal med prøvepunktet markert. Kartkilde: Kartverket. Nederst: Prøve tatt fra stien i Vikedal, et svært lite trafikkert fjellområde langt fra vei og bebyggelse. Foto: NORCE, Gaute Velle.

Til sammenlikning med bynære områder som er mye brukt av turgåere og i relativ nærhet til mye motorisert trafikk ønsket vi en prøve fra et avsidesliggende fjellområde som et grunnlag for å vurdere «bakgrunnsforurensning». Prøven ble tatt av NORCE LFI under feltarbeid i fjellvann i Vikedal, Vindafjord kommune, Rogaland (Figur 3.12). Området ble vurdert som et område med liten påvirkning av menneskelig aktivitet og forsøpling, og har ca. 6 km til vei og 20 km til Vikedal sentrum. Stien er lite benyttet til turgåing. En kraftlinje befinner seg like over prøvepunktet. På prøvedagen var det regn. Prøven ble tatt med trespade i kanten av en dam hvor det samlet seg grus og sand på stien (Figur 3.12).

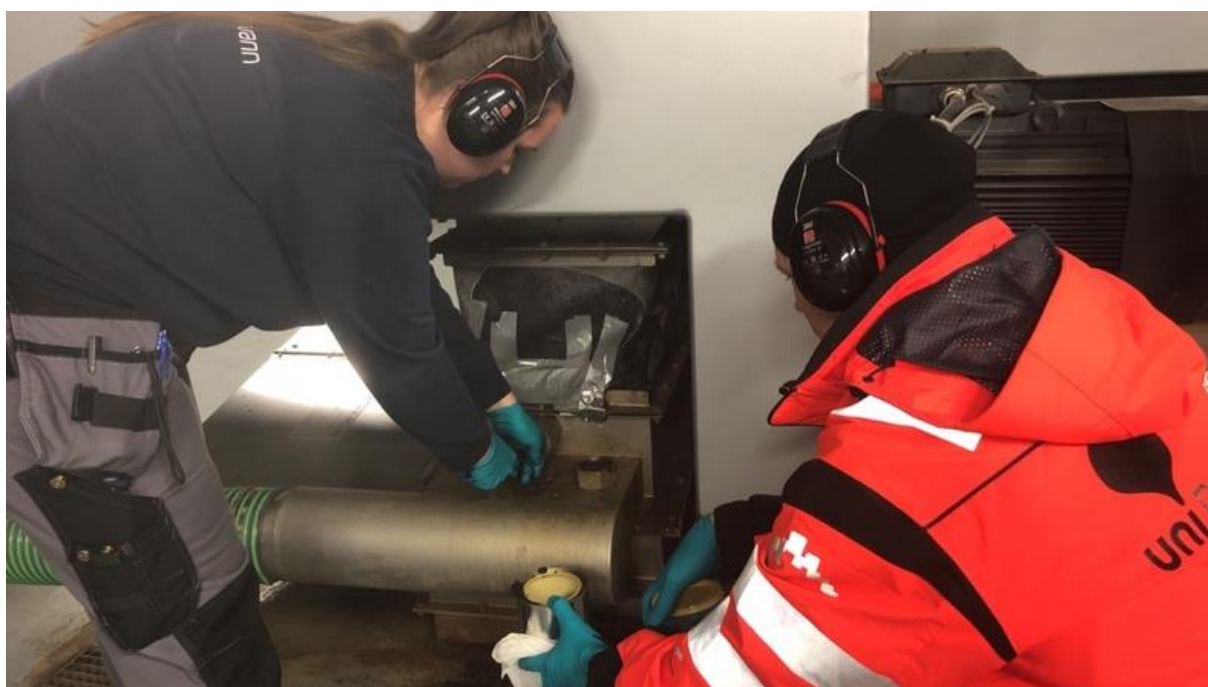
Figur 3.14. Prøvetakning fra sentrifugen ved Holen avløpsrensseanlegg i samarbeid med kommunens ansatte.  
Foto: NORCE, Marte Haave

Etter sekundærrensing i anlegget blir vannet fjernet ved sentrifugering. Prøvene i denne undersøkelsen er gjort på det faste stoffet som er igjen i sentrifugen, og som kjøres bort som slam. Ca. 1 Liter prøve ble tatt med stålskade gjennom en luke i øvre del av sentrifugen (Figur 3.14). Materialet er ikke forventet å være homogent og vil variere med både nedbørsmengder og massene som kommer inn til anlegget. Ved prøvetakning og analyser av materiale fra flere tidspunkt kan vi anta at massen viser et representativt bilde og at variasjonen reflekterer ulike masser inn til anlegget. Prøvene av det sentrifugerte slamm ble samlet inn hver 2. uke og til sammen 4 ganger. Prøvematerialet er fuktig og fiber og hår er sammenfiltret av sentrifugen i anlegget, som gjør prøvetakning, homogenisering og videre analyser av tørrstoff vanskelig.

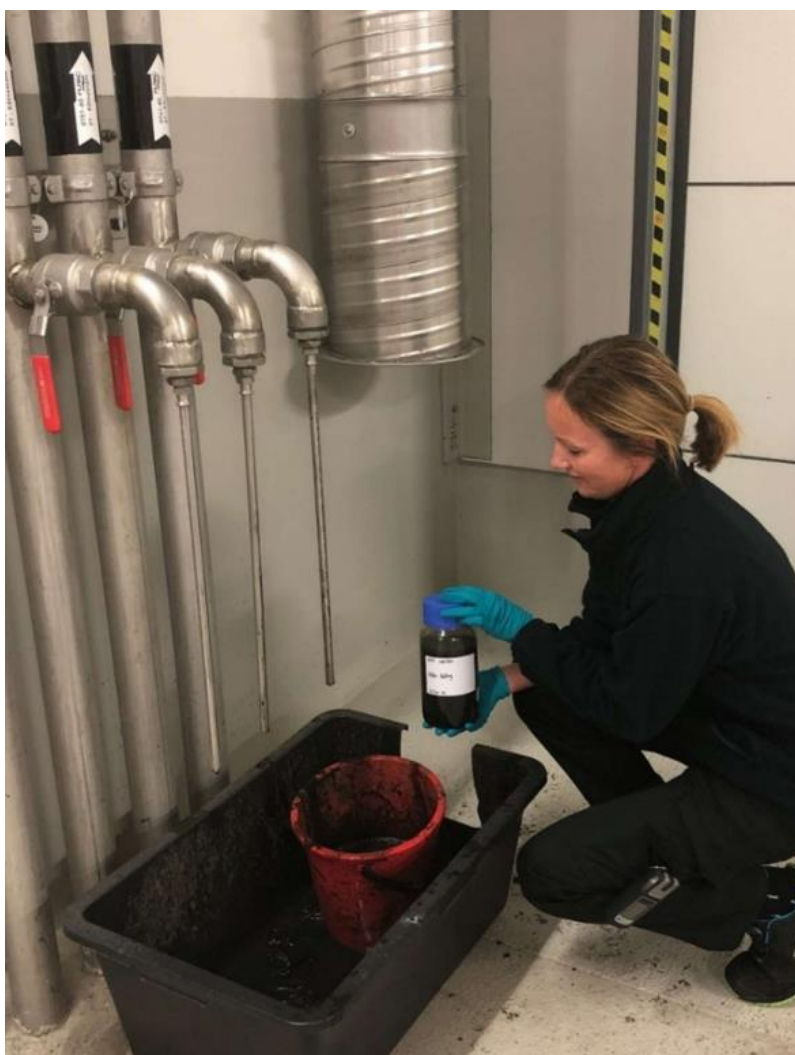
Figur 3.15. Prøvetakning av bioslam og biorest etter biogassproduksjon i Råtnetankene ble utført av ansatte ved Rådalen Biogassanlegg.  
Foto: NORCE, Marte Haave

Prøvene ble samlet inn med omtrentlig to ukers mellomrom ved fire anledninger (Figur 3.15 og 3.16). Figur 3.16 viser flyt-diagrammet over anlegget. Ved hvert prøvetidspunkt ble det samlet inn en prøve av det hygieniserte slammet før materialet ble tilsatt i råtnetanken (merket biogass) og en prøve av slammet etter biogassanlegget (merket biorest), før oppbevaringstank for transport bort fra anlegget. Prøvene ble tappet i rene glassflasker. Ca. 1 liter av prøven i røret ble sluppet ut før prøvetakning.

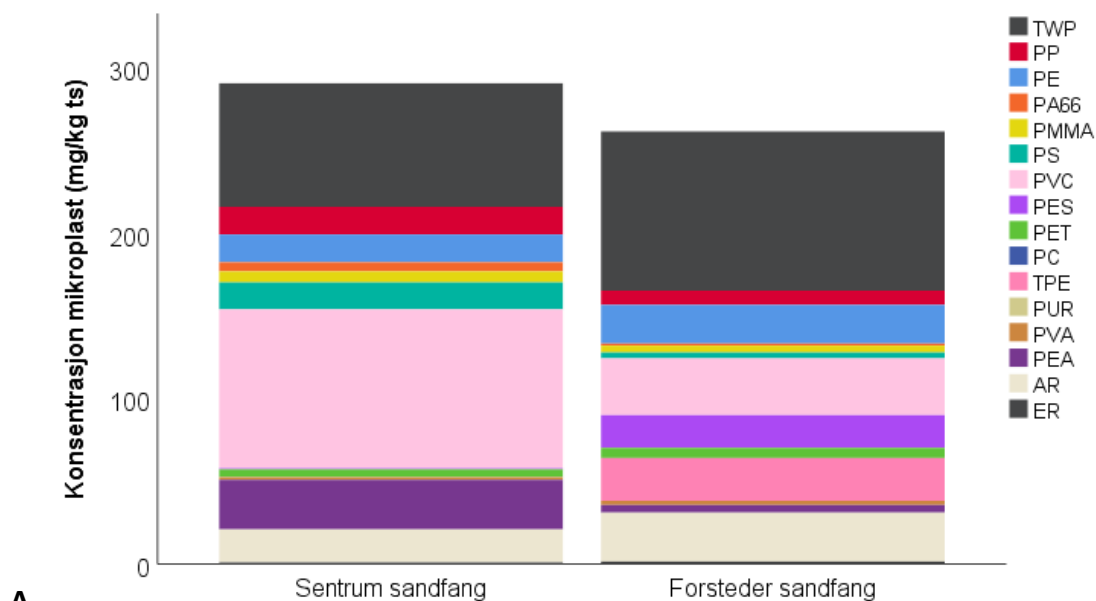
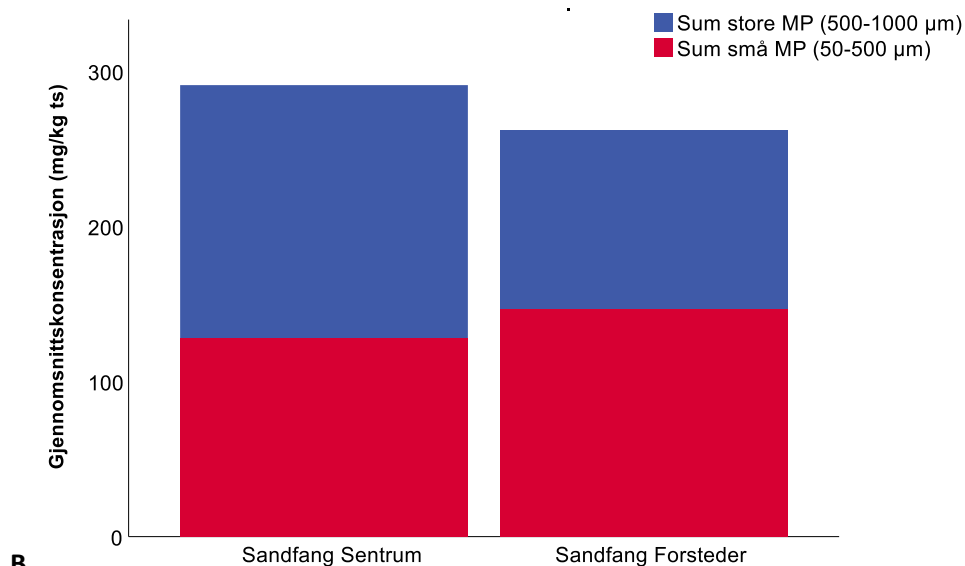
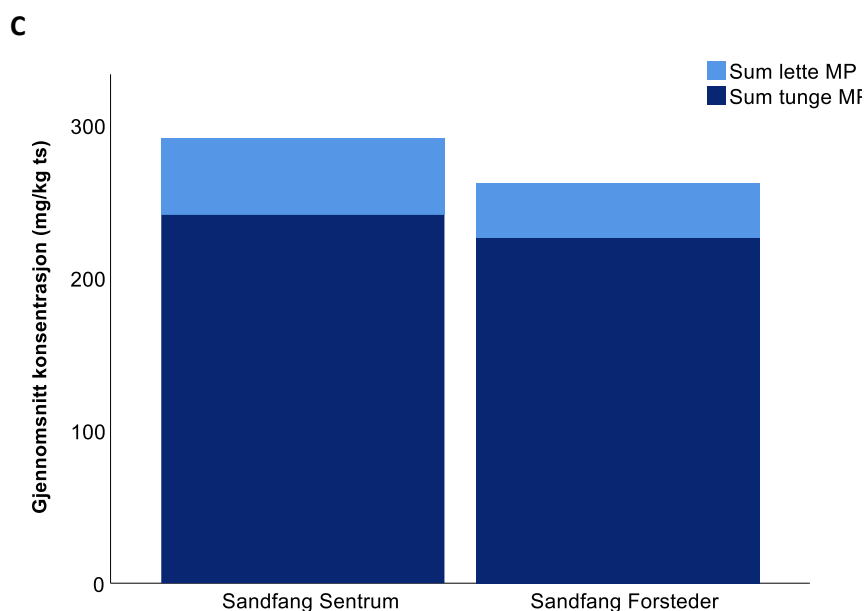
Figur 4.2. Mikroplastkonsentrasjoner (mg/kg ts) i sandfang i sentrum og forsteder i Bergen 2019. A) Gjennomsnittlig mikroplastkonsentrasjon i med innhold av hver identifiserte polymer. B) mikroplastkonsentrasjon inndelt i store og små partikler, C) Mikroplast inndelt i tunge og lette polymerer

I sandfangsprøvene fra forstedene ble det funnet høye konsentrasjoner av malingspartikler (AR, PUR, PEA) særlig fra Wiers-Jenssens vei (24,7%). Årsaken til disse høye konsentrasjonene er vanskelig å vite med sikkerhet, men kan være vedlikehold av bygninger i nærheten, med avrenning til sandfangskummen i gaten.

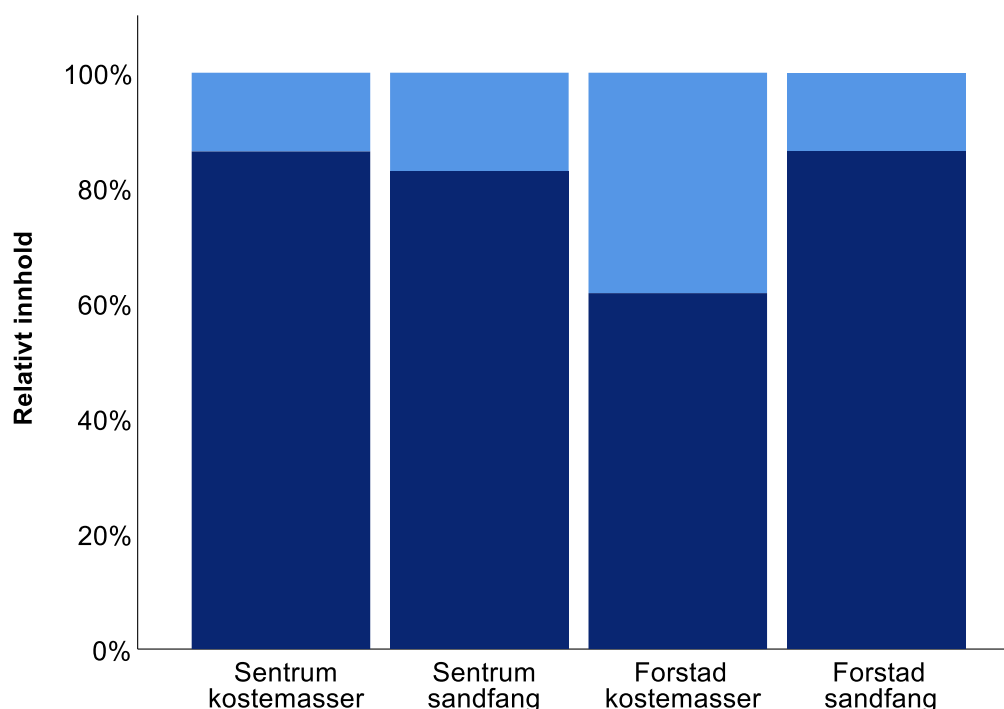
Figur 4.7. Mikroplast i sandfang og gater fra sentrum og forsteder i Bergen, vist som relativt innhold av partikler med høy tetthet ( $> 1,0 \text{ g/cm}^3$ ) (mørkeblå) og lav tetthet ( $< 1,0 \text{ g/cm}^3$ ) (lyseblå).

Med mer urbanisering og høyere press på byene våre kan overflatevannet fra gatene i økende grad forurennes av mikroplast. Dersom sandfanget har et direkte utslipp av overflatevann til sjø, er også muligheten for et direkte utslipp av mikroplast høyere. Klimaendringene kan i fremtiden føre til økt nedbørsmengde (FN, 2019) og dermed vil presset på sandfangskummene også øke. Disse resultatene og de store konsentrasjonene mikroplast i sandfangene belyser viktigheten av å ha sandfangskummer som fungerer best mulig og begrenser ytterligere utslipp av mikroplast til havet.

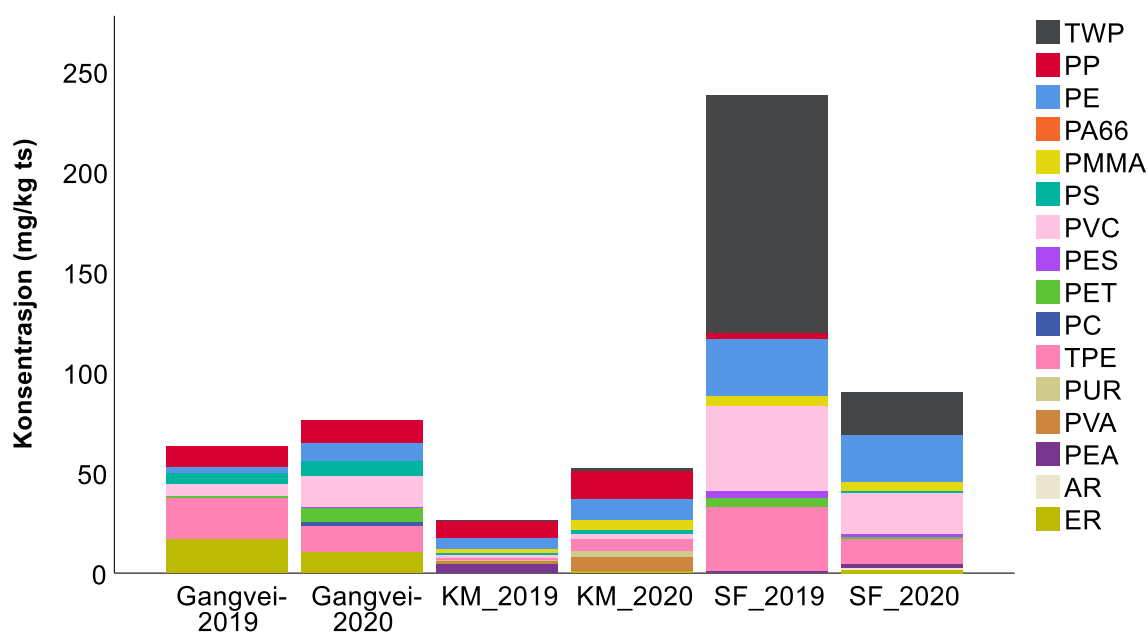
Figur 4.9. Den totale konsentrasjonen av mikroplast (mg/kg ts) med bidrag fra alle identifiserte polymerer ved prøvepunktene på gangveien rundt Rautjernbanen, og fra kostemassen (KM) og sandfangskummene (SF) fra Bendixens vei ved før (2019) og etter (2020) innføring av kunstgressbanen i 2019.

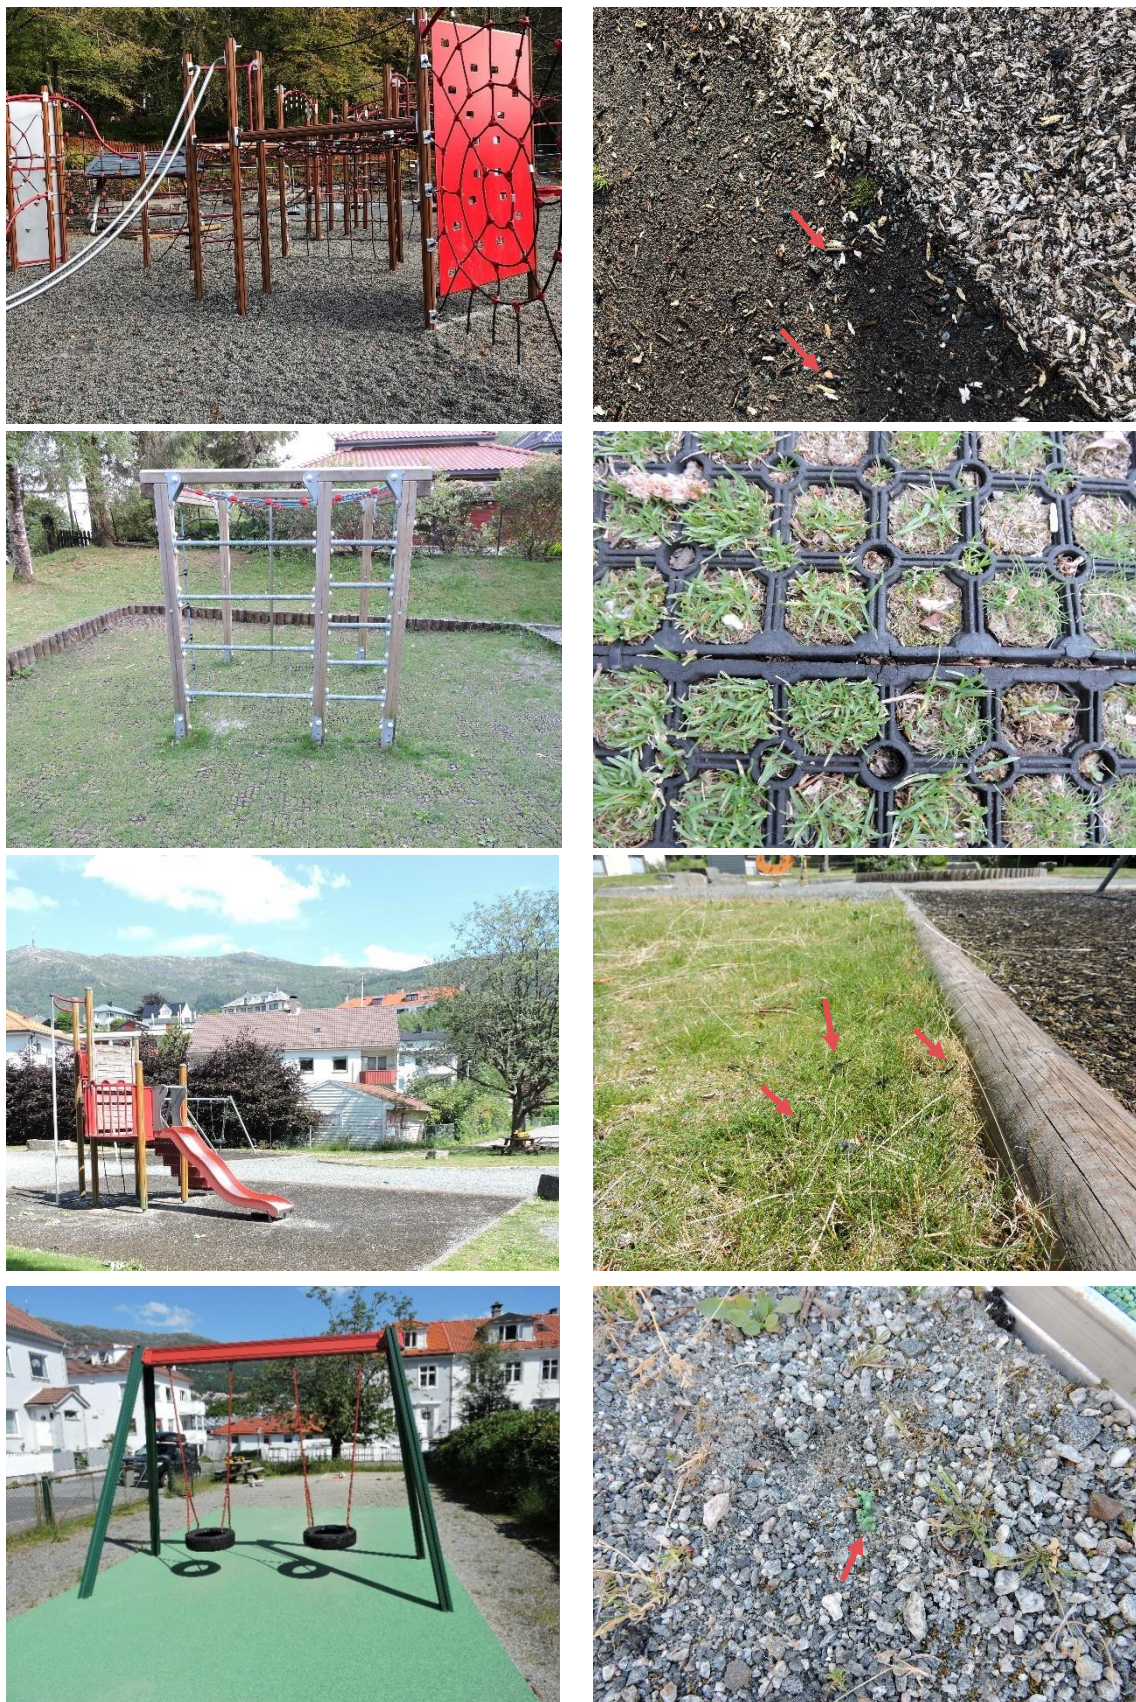
Figur 4.10 (Fortsetter). Fra venstre øverst: Fløyen med grus, gummibark og Playtop; Kanonhaugen med gressarmering, Bendixens vei med gummibark grus og gress, Hjelms vei lekeplass med playtop underlag. Røde piler peker på noen synlige store plastbiter som er slitt av underlaget. Foto: NORCE, Einar Bye-Ingebrigtsen

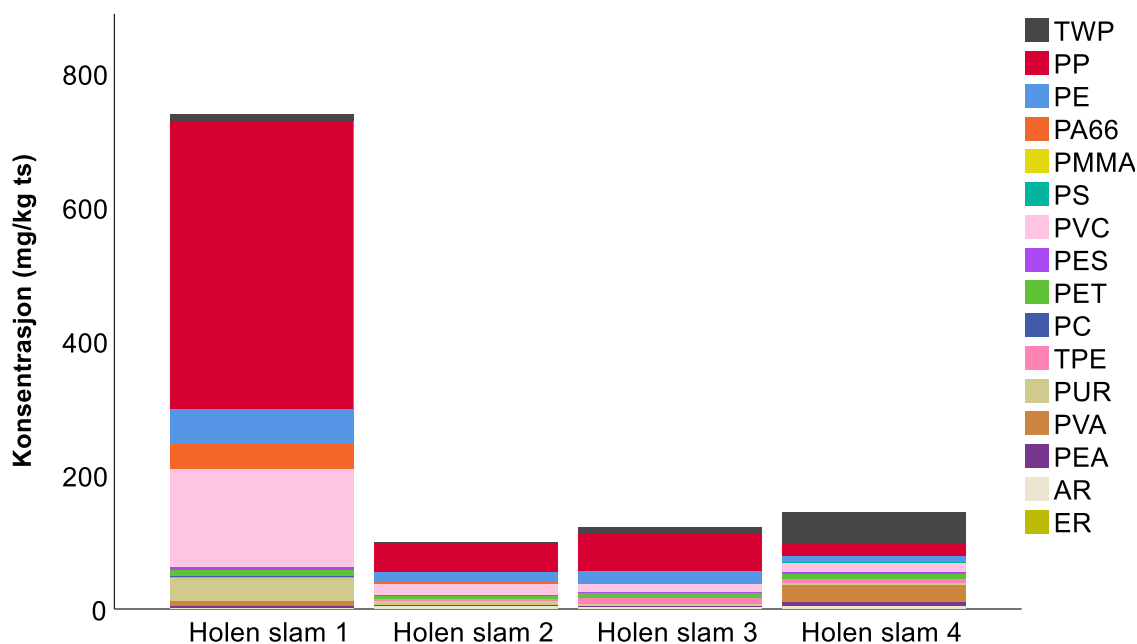
Figur 4.14. Den totale mikroplastkonsentrasjonen (mg/kg ts) med bidrag fra de enkelte polymerene i avløpslam fra Holen avløpsrenseanlegg på fire tidspunkt høsten 2019.

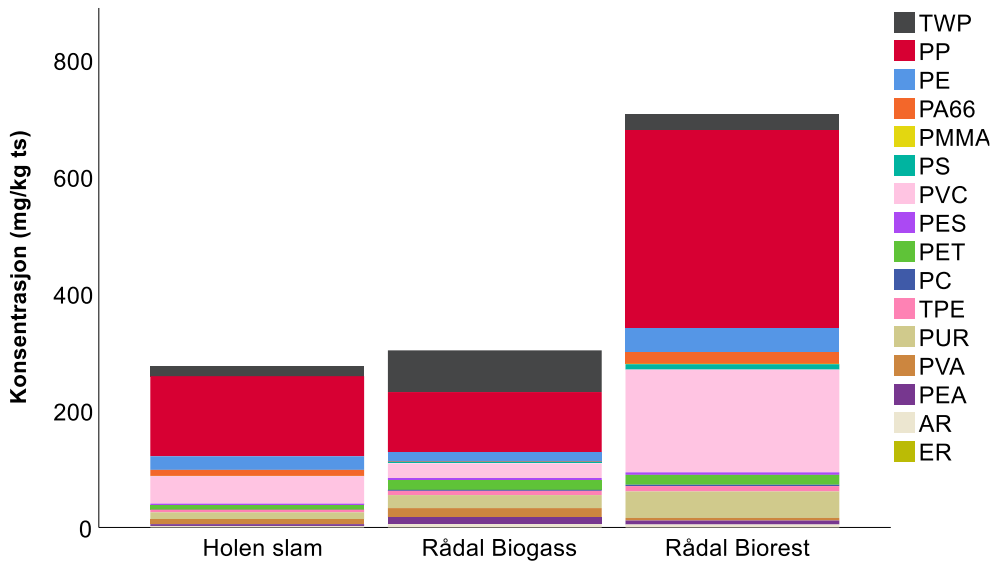
Figur 4.15. Gjennomsnittskonsentrasjon (mg/kg ts) og bidrag fra identifiserte polymerer i avløpslam fra Holen rensesanlegg, Ferdig blandet og hygienisert slam før Biogassproduksjon (Biogass) og det brukte slammet etter biogassproduksjon i råtnetanken (Biorest).

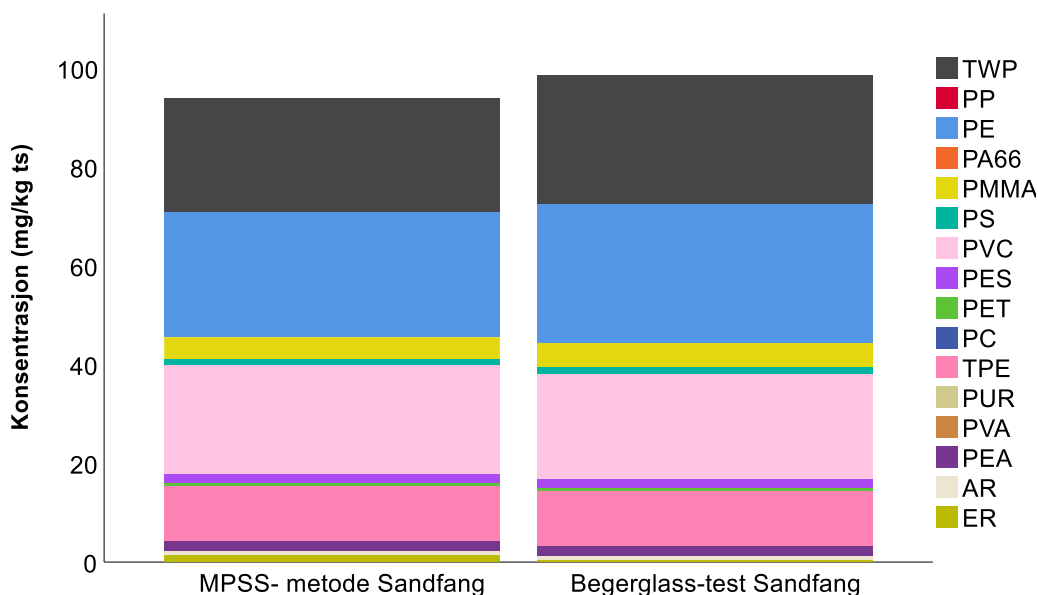
Vedleggsfigur 2. Sammenlikning av ekstraksjonsmetodene MPSS og Begerglass-metoden med en sedimentprøve fra samme sandfang.

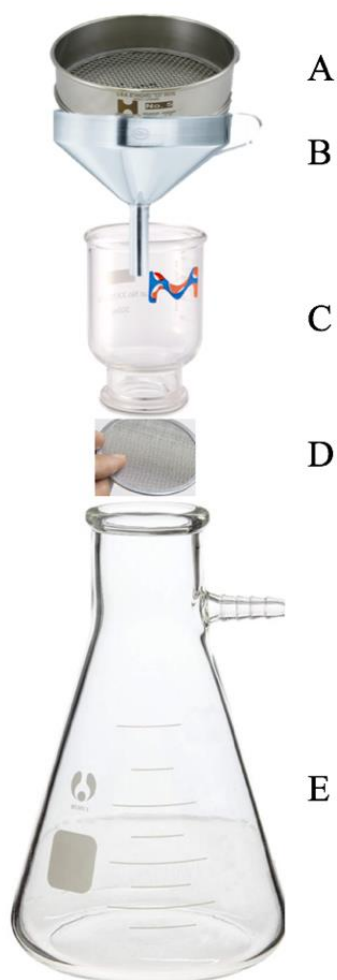
Vedleggsfigur 5. Fremgangsmåten for å separere partiklene inn i tre størrelsesklasser. A) En geologisk sikt i rustfritt stål med 1 mm porestørrelse,  $\varnothing 100 \text{ mm}$ , separerte mikroplastpartiklene fra de store plastpartiklene. B) En rustfri ståltrakt sikrer alle mikroplastpartiklene før den neste separasjonen. C) En glassvakuum filtreringskopp sikret alle partiklene på filteret. D) Et nettfiler i rustfritt stål med en porestørrelse på 500  $\mu\text{m}$ ,  $\varnothing 47 \text{ mm}$ , skille de små og de store mikroplastpartiklene. E) En ren glassvakuum-filtreringskolbe samlet de små mikroplast partiklene.
